SOLNA HÖGTRYCKSSPOLNING AB

Herserudsvägen 9 A

Lidingö

17-12-11

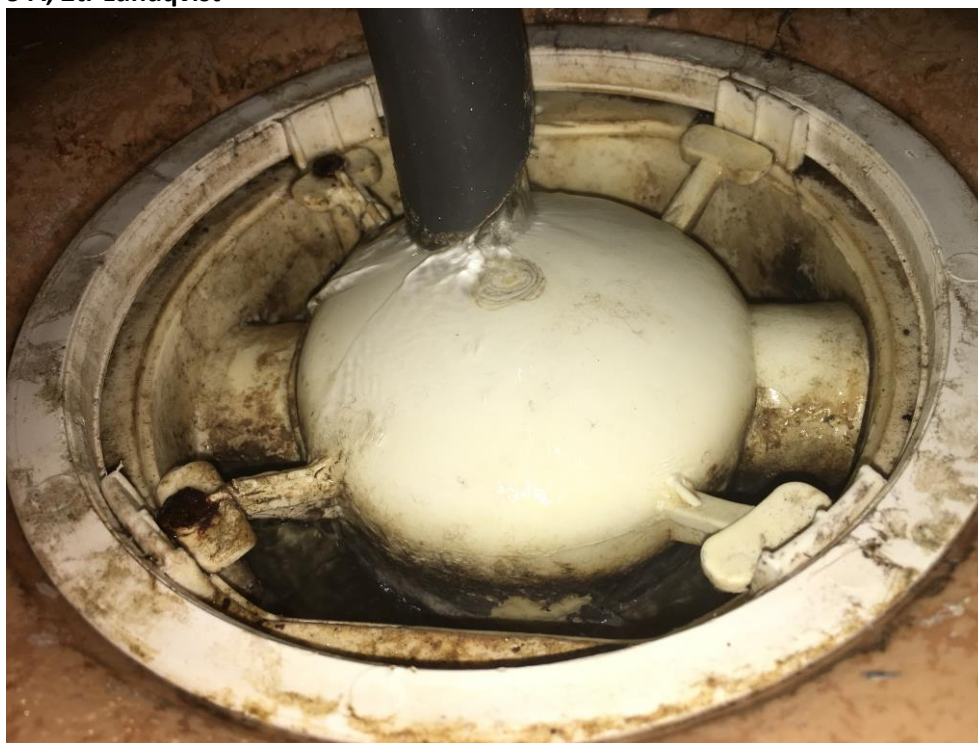
9 A, 2tr Lundqvist

2tr Lundqvist, sönderrostade skruvar på golvbrunnensinsats, informerat boende. **se foto.**

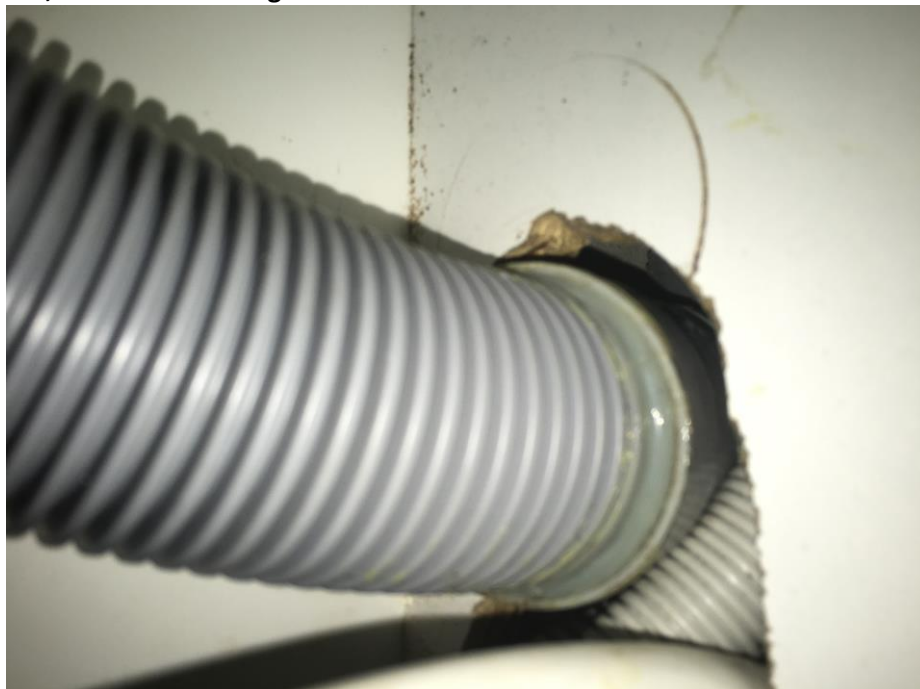
9 A, 5tr Nordin-Östling

5tr Nordin-Östling, kök ej spolad pga fastsilikonad anslutning, **se foto.**

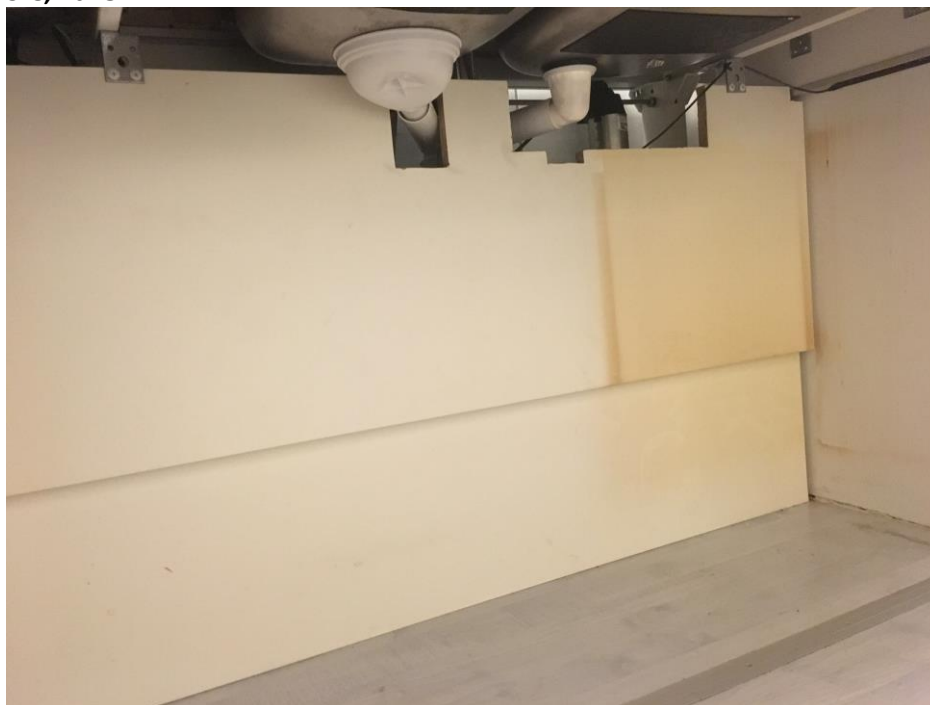
9 C, 2tr Öhlin

2tr Öhlin, köksanslutning ej åtkomlig, **se foto**.

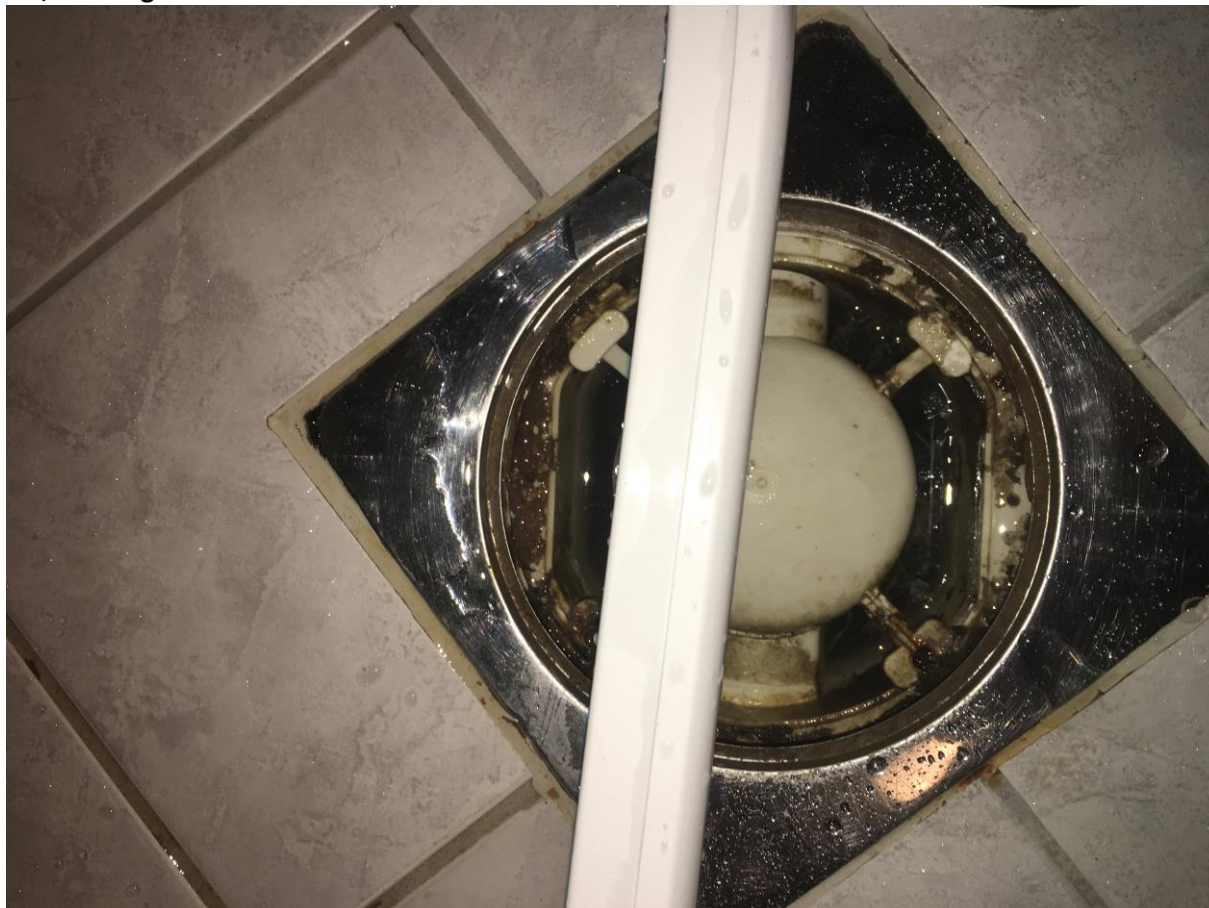
9 F, 3tr Borgstav

3tr Borgstav, ej demonterbar golvbrunnssinats, **se foto**.
